Praxisbericht August 2014

Kunststoffauskleidung

Auskleidung Abwasserbecken mit PE-Platten

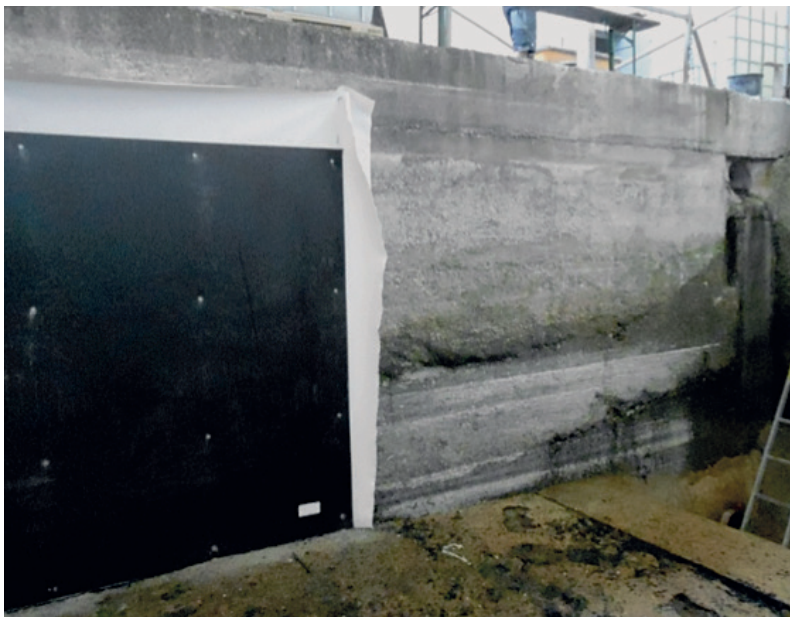
Montage von Schutzvlies und PE-Platten mittels Verdübelung auf dem Betonuntergrund

Zunächst wurden Einbauteile wie Leiter, Durchmischer, Saugpumpe usw. demontiert. Da die Wandfläche durch chemische Schädigungen ein sehr scharfkantiges Erscheinungsbild aufwies, wurden die Wände mit einem Schutzvlies belegt, um die PE-Platten vor Kerbwirkung zu schützen. Anschließend wurden die 12 mm starken PE-Platten auf dem Beton verdübelt und verschweißt.

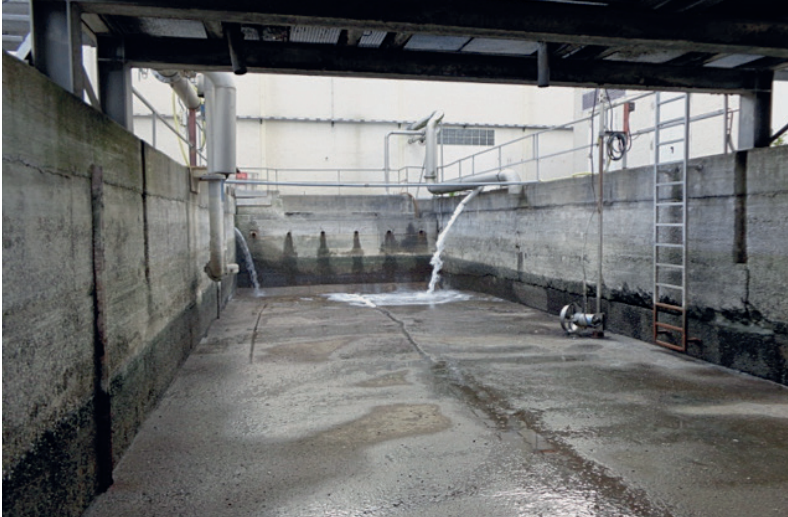
Das Abwasserbecken der Hollingswoth & Vose GmbH in Hatzfeld musste auf Grund mehrerer Undichtigkeiten saniert werden. Die Inhaltsstoffe des Abwassers griffen die Betonsubstanz des Beckens an und schädigten dieses. Da die Sanierung nur während einer einwöchigen Stillstandszeit erfolgen konnte, kam eine mineralische Sanierung auf Grund der langen Trocknungszeiten nicht in Frage. Zudem wäre es auch wieder nur eine Frage der Zeit gewesen, bis es zu einer erneuten Schädigung gekommen wäre.

Zustand des Abwasserbeckens vor der Sanierung

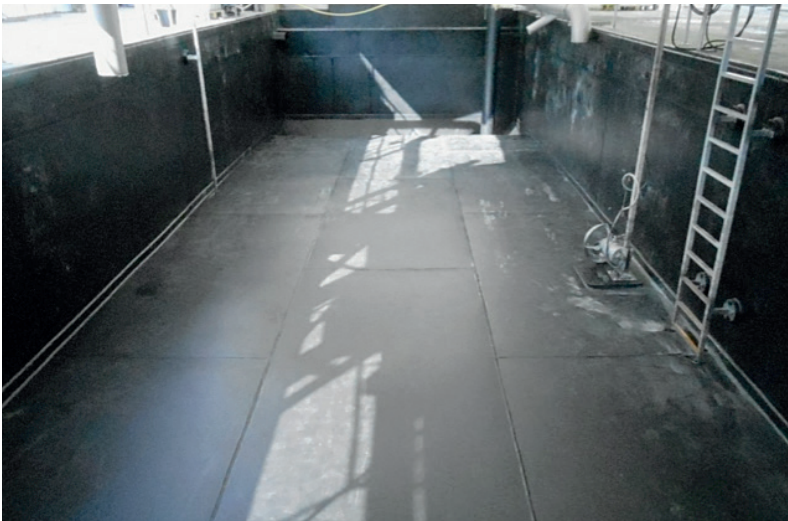
Ungereinigter Endzustand nach der Sanierung mittels PE-Auskleidung

Als oberer Wandabschluss wurde ein EPDM-Gummiprofil verwendet. Im Pumpensumpf wurde an der tiefsten Stelle ein PE-Rohr zur Aufnahme einer Tauchpumpe eingesetzt, um hinter der PE-Auskleidung entstehende Flüssigkeit abzuführen.

Zu- und Ablaufrohre wurden in die Auskleidung eingebunden, ebenso die zuvor demontierten Einbauteile.
