SIMONA liefert Kunststofflösung für einen Trinkwasserhochbehälter

Sanierung des Trinkwasserhochbehälters Schäferköpkel mit SIMONA® PE lichtblau 340 Platten, sowie Installation eines Rohrleitungssystems aus SIMONA® PE/PP-H AlphaPlus® Rohren und Formteilen

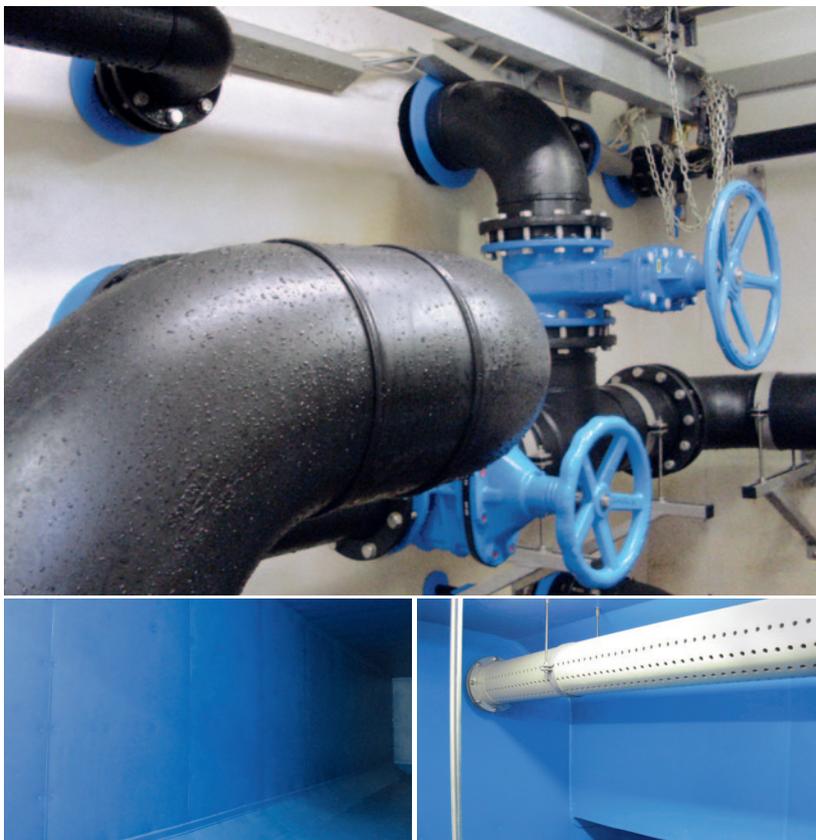
Oben: PE Verrohrung in der Vorkammer des Behälters; Unten: SIMONA® PE 340 Platten im Trinkwasserhochbehälter; Be- und Entlüftungrohrleitung aus SIMONA® PP-H AlphaPlus®

Die zu einer Wanne dicht verschweißten Platten verhindern das Eindringen von Behälterwasser ins Mauerwerk und sorgen für die Erhaltung der Bausubstanz. Eventuell entstehendes Schwitzwasser, als auch von außen eindringendes Wasser wird über ein Kontrollrohr unterhalb des Pumpensumpfes in die Vorkammer abgeleitet. Eine Dichtigkeitsprüfung des neuen Wannensystems ist ebenfalls möglich. Die für das Dübelssystem erforderlichen Abstände zur Befestigung der 12 mm starken PE-Platten sind so gewählt, dass ein möglichst vollflächiges Anliegen auf der Betonwand erreicht wird. Ein flächiges Dübelssystem trägt wesentlich zur Entlastung der Schweißnähte bei und verhindert die durch Temperaturveränderungen bedingten kritischen Zugspannungen. Die SIMONA® PE Auskleidung bietet neben einer langen Lebensdauer weitere wirtschaftliche Vorteile, wie geringere Unterhaltskosten, da eine schnelle und einfache Reinigung der PE Platten ohne Einsatz teurer Reinigungsmittel möglich ist.

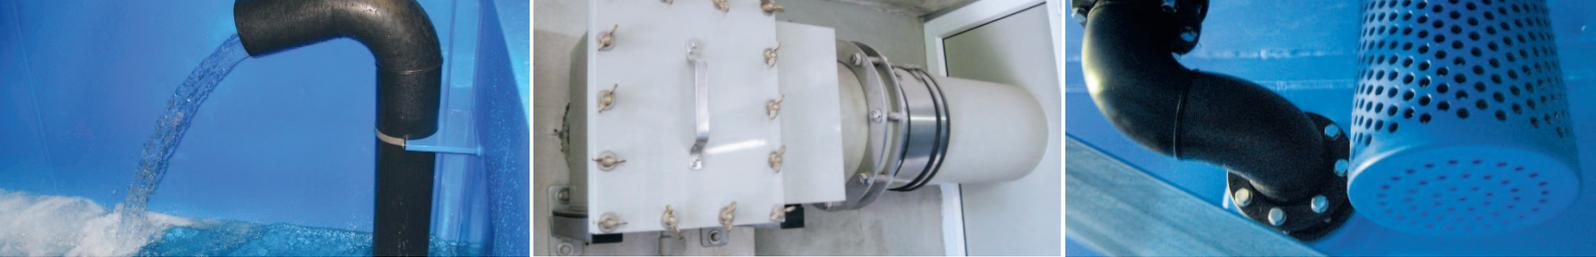
v.l.n.r.: Einlaufleitung aus PE-HD, SDR 17; Luftfiltereinheit aus dem Werkstoff PP-H; Entnahmesieher und SIMONA® PE Formteile
